# Auditoría TERMOGRÁFICA

Informe : "AUDITORÍA TERMOGRÁFICA "

**OBRA:** Casa Particular

**LUGAR:** Ezeiza – pcia Bs As - Argentina

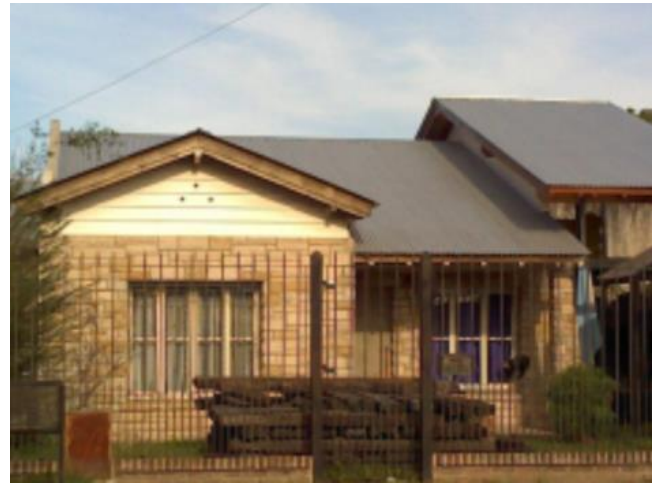
En la termografía obtenida se observa una gran variación en el gradiente de colores y temperaturas entre el techo y los muros

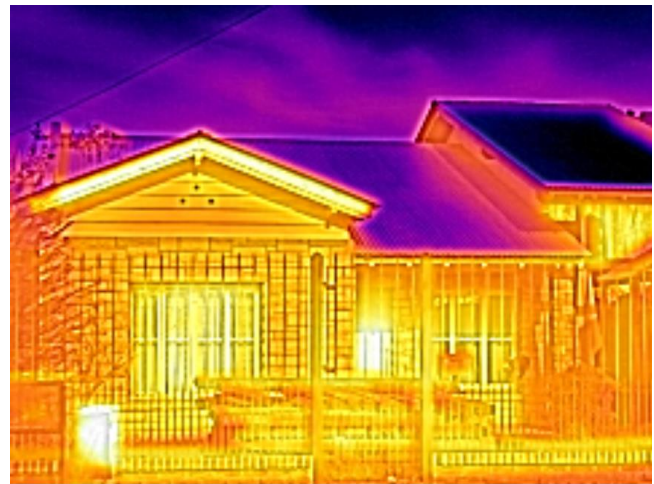
La medición fue realizada en invierno con la vivienda calefaccionada.

Fácilmente se visualiza que el cerramiento vertical compuesto por muros y vanos deja pasar el calor del interior hacia el exterior sin ofrecer gran resistencia

Por el contrario en el techo vemos que los colores son sumamente oscuros evidenciando una baja temperatura, sinónimo de la gran resistencia térmica al pasaje de energía.

**NOTA:** en una imagen termográfica tomada en invierno desde el exterior, si los colores son cálidos representan cerramientos pobres en aislación. Por el contrario colores fríos indican la presencia de soluciones constructivas térmicamente eficientes.

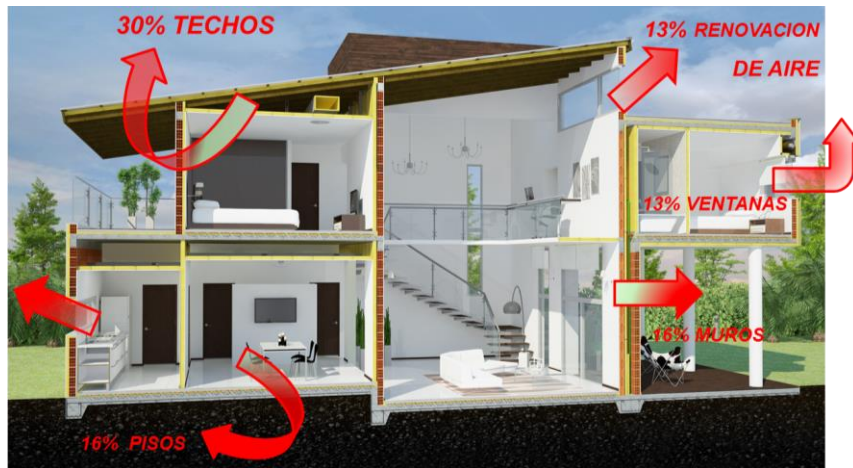
Las pérdidas de energía en una construcción sin buen aislamiento se reparten según gráfico adjunto:

Como se observa el 30 % corresponde al techo, luego le siguen los muros 16% y ventanas 13%. Por ello lo prioritario a mejorar son los techos.

Esto tiene lógica si se observa el gráfico de pérdidas de energía donde en el caso de paredes es aprox. 16% y en techos 30%

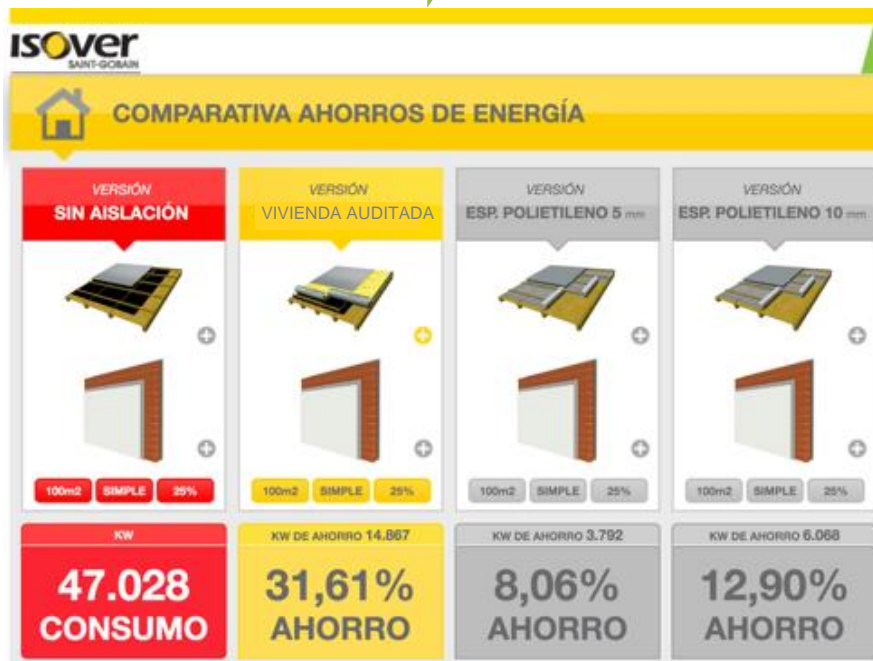
Ahorros obtenidos al aislar la cubierta

CONSUMO ENERGIA ➔ SIN AISLAR = 47028 KW  
➔ AISLADA = 32161 KW  
 AHORRO = 14867 KW ➔ 31,61 %

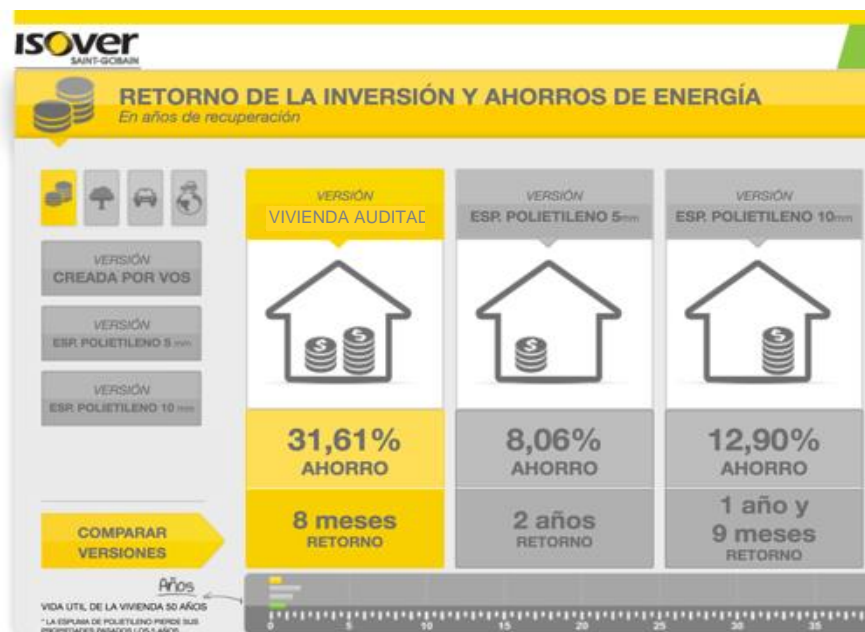
Retorno de la inversión

La inversión realizada en concepto de material aislante para la cubierta se recupera en sólo **8 meses**

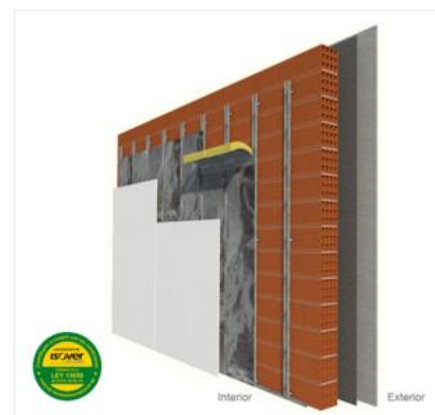
### Comportamiento térmico del muro mejorado

- x Resistencia Térmica  $R = 1,851 \text{ m}^2\text{K/W}$
- x Transmitancia Térmica  $K = 0,54 \text{ W/m}^2\text{K}$   
 Clasifica Nivel B según Norma IRAM 11605 (Para Nivel B  $K \leq 0.87 \text{ W/m}^2\text{K}$ ).

- x **NO PRESENTA riesgos de condensación superficial** según Norma IRAM 11625  
 Verificación riesgo condensación superficial: Diferencia temperaturas  $\pm$  temp. sup. 1er capa (17,89°C) y temp de rocío (13,02°C) = 4,87°C.

- x **NO PRESENTA riesgos de condensación intersticial** en el gráfico se observa el **gradiente de las temperaturas de condensación** están en todos los puntos del cerramiento por debajo del **gradiente térmico**, según Norma IRAM 11625

- x Confort térmico : **Presenta confort térmico** , ya que diferencia entre Temp. Aire interior (20 °C) y Temp. superficie interior (17,89°C) = 2,11 °C - Norma IRAM 11605 para Nivel B dif de temp.  $\leq 2,5 \text{ °C}$

Este cerramiento CUMPLE según los requerimientos de la LEY 13059 de la P cia. de BS AS.

Se propone revestir interiormente con Rolac Plata Muro e=50 mm y placa de yeso.

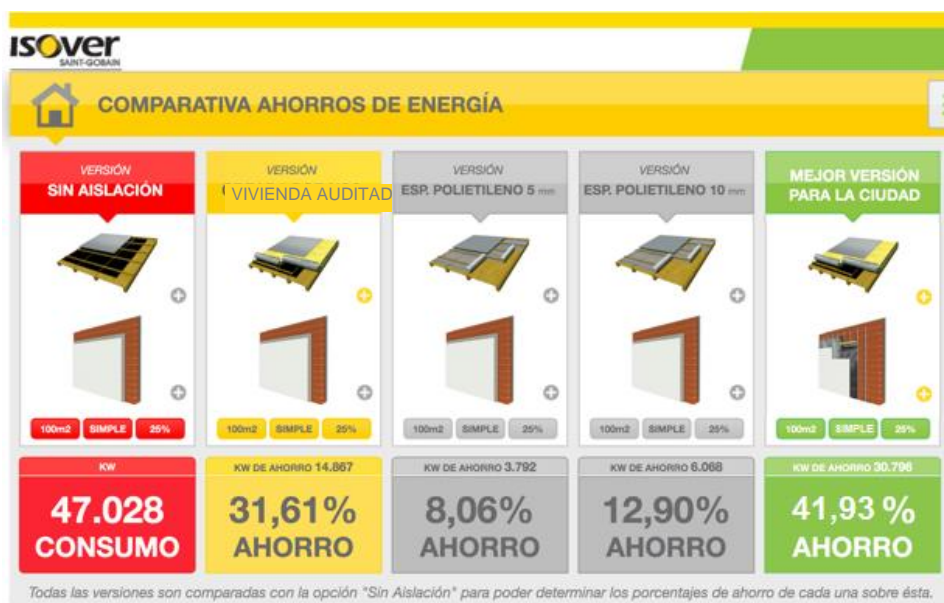
Ahorros obtenidos aislación muro y techo

**CONSUMO ENERGIA**      ➔ **SIN AISLAR = 47028 KW**  
➔ **AISLADA = 23307 KW**  
**AHORRO = 19721 KW**      ➔ **41,93 %**

Con la mejora propuesta para los muros exteriores aumenta el ahorro energía

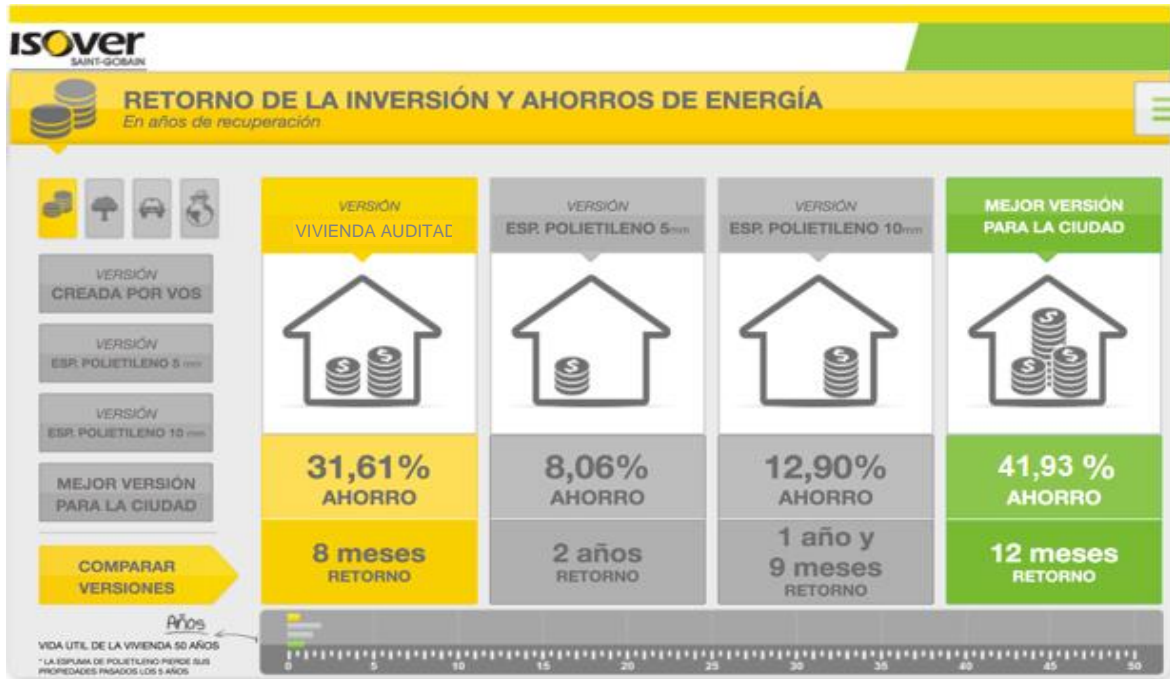
Retorno de la inversión

La inversión realizada en concepto de material aislante para la cubierta y el muro exterior se recupera en **12 meses**
